# Informationsveranstaltung zum Hochwasserschutzkonzept für die Stadt Zeitz

Vortrag:  
Manfred Wagenschein

## Hochwasserschutzkonzeption für die Stadt Zeitz

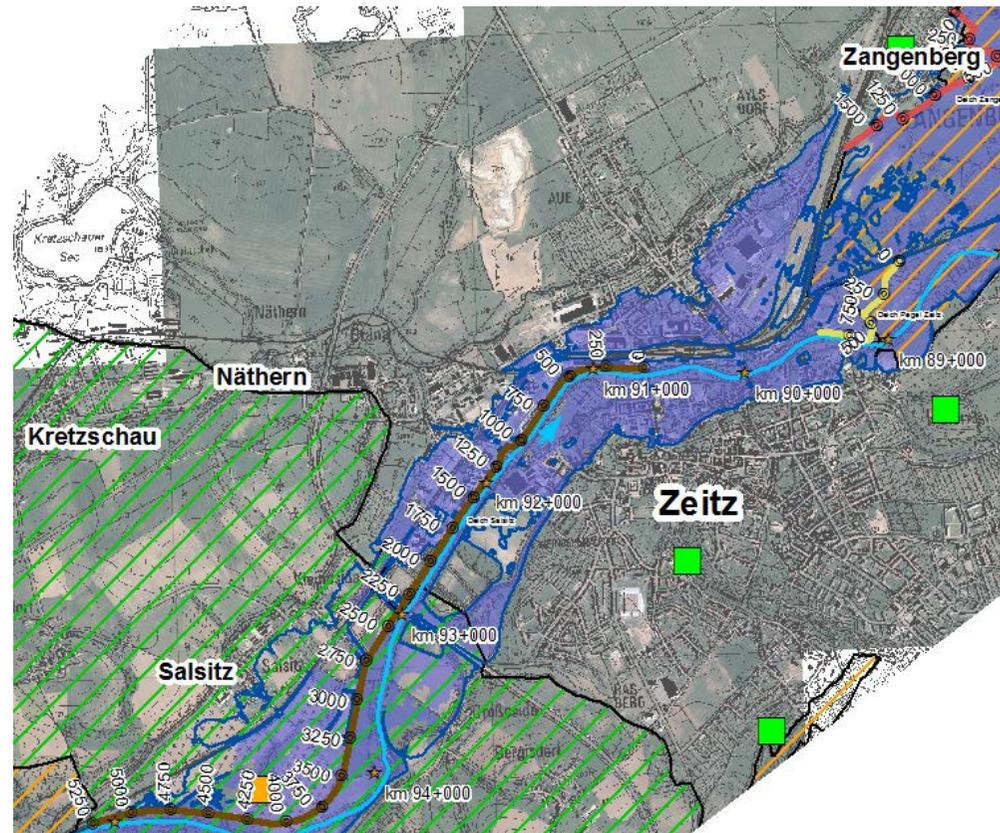
Überschwemmungsgebiet HQ100, bestehende Deiche links

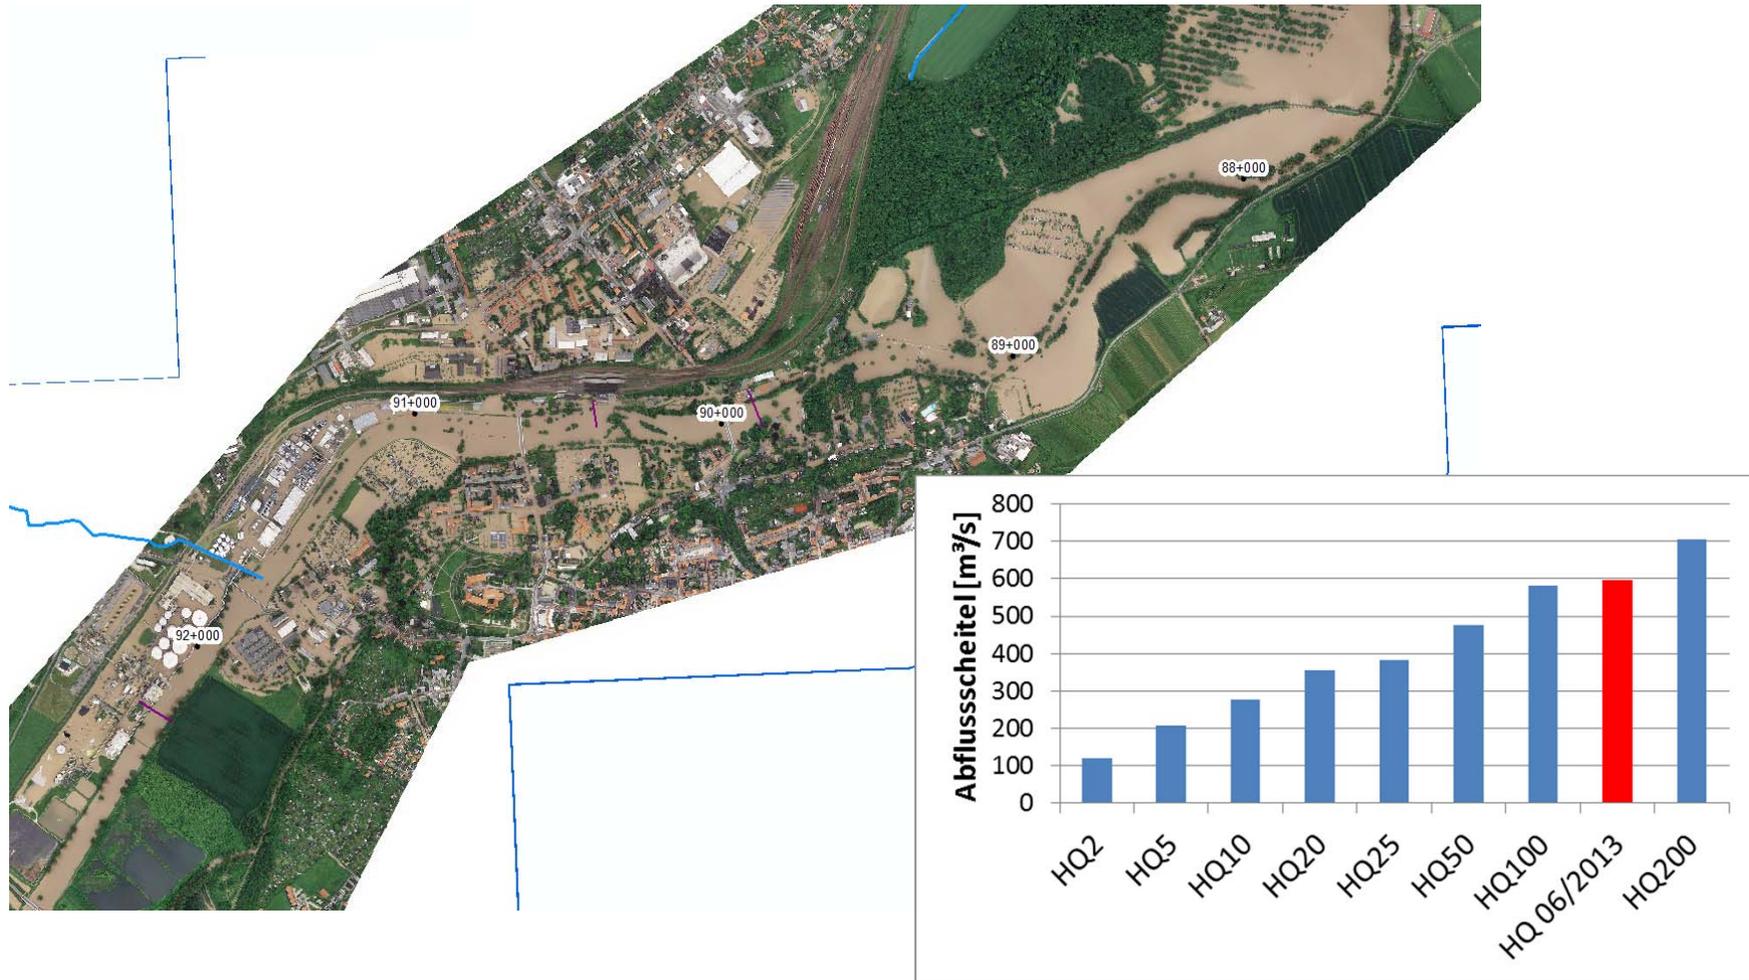
Hochwasser vom Juni 2013

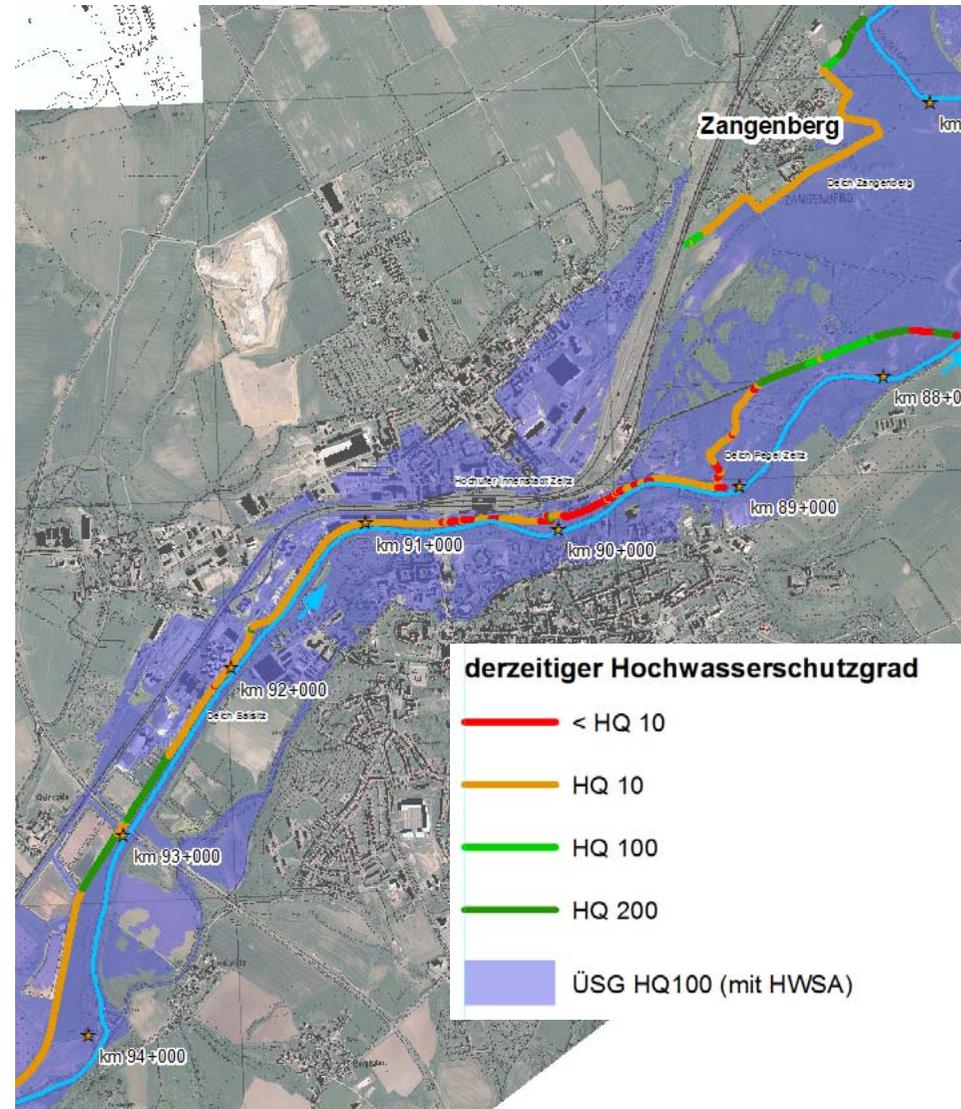
- Bereits bei HQ10 weisen die Deiche auf weiten Strecken einen ungenügenden Freibord auf. Sie werden aber nicht überströmt
- Bei HQ10 einzelne Gebäude in nicht geschützten Bereichen eingestaut.
- Bei HQ100 Deiche fast auf gesamter Länge überströmt
- Bei HQ100 große Überschwemmungen mit entsprechenden hohen Schäden, v.a.
  - In der nördlichen Innenstadt
  - Im Industriegebiet (u.a. Zuckerfabrik, Bioethanolfabrik)

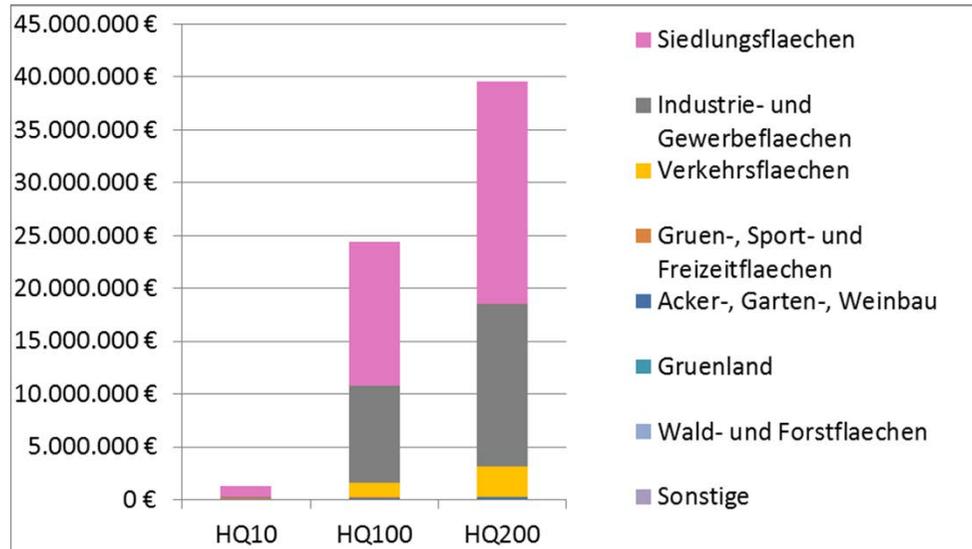
Schadenserwartungswerte für Objektschäden

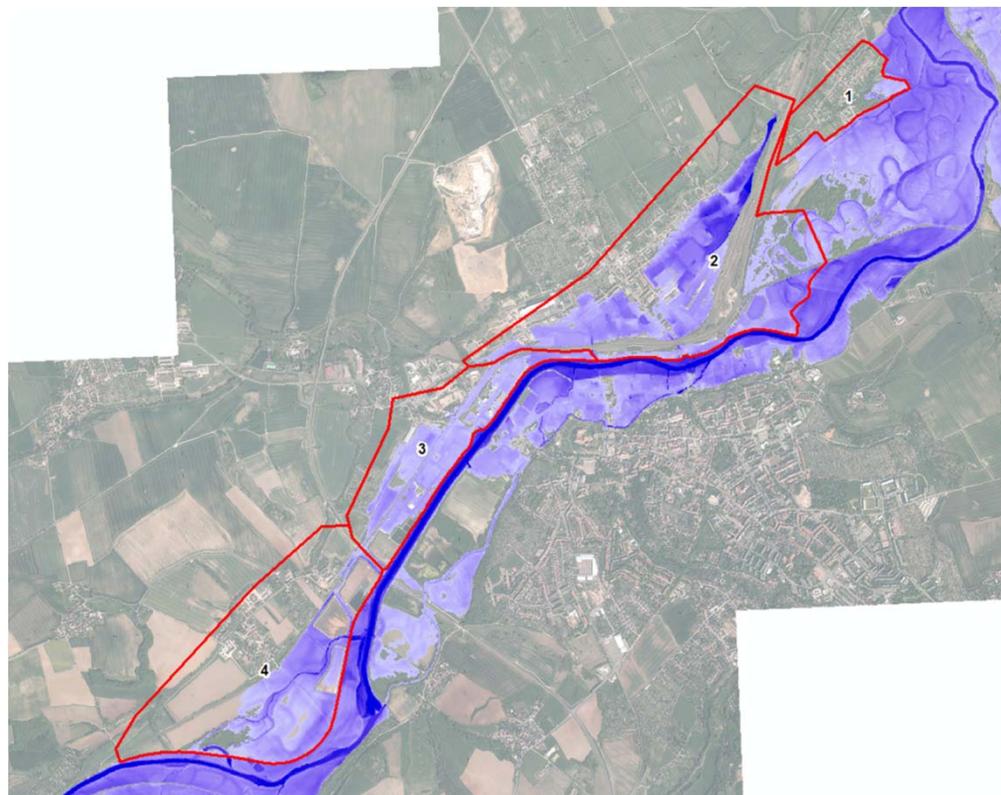
Schadenserwartungswerte für Maßnahmenbereiche

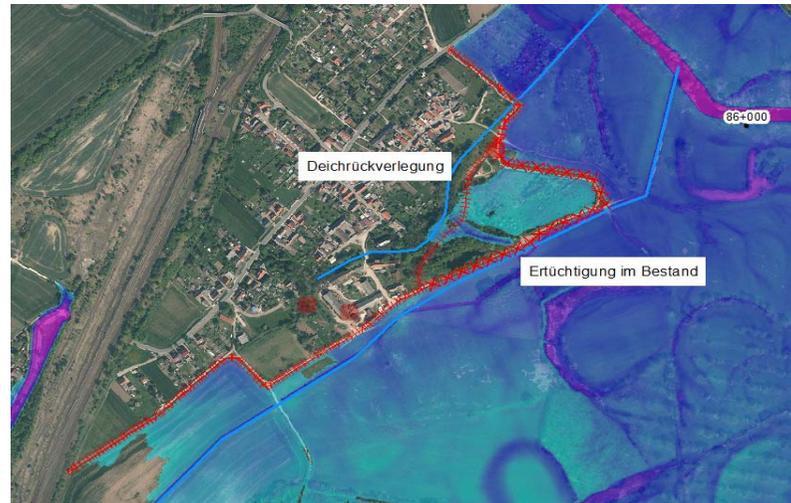
#### Zangenberg

1. Ertüchtigung des bestehenden Deiches
2. Deichrückverlegung an den Mühlgraben

- Ertüchtigung des bestehenden Deiches sinnvoller als eine Deichrückverlegung.
  - Bestehender Deich in einem befriedigenden Zustand, kann als Grundlage für eine Ertüchtigung genutzt werden. Deshalb finanzielle Ersparnis durch eine Rückverlegung gering.
  - Deichrückverlegung bringt geringen Gewinn an Retentionsraum für die Weiße Elster. Dafür Möglichkeit des Rückhalts einer Hochwasserwelle im einmündenden Nebengewässer bei Rückverlegung stark reduziert.
  - Rückverlegte Deichachse überlagert sich mit wertvollem Baumbestand
- Ertüchtigung des bestehenden Deiches hat geringe Priorität
  - Er ist in einem befriedigenden Zustand und kann durchgängig verteidigt werden.
  - Schadenserwartung bis zu einem hundertjährlichen Hochwasserereignis gering.

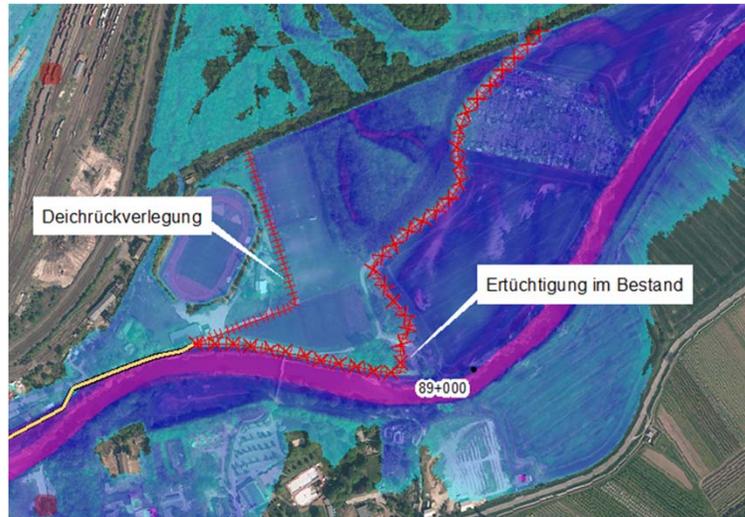
#### Deich Pegel Zeitz

1. Ertüchtigung des bestehenden Deiches
2. Deichrückverlegung an das Stadion

- Deichrückverlegung an das Stadion als Vorzugslösung
  - Deichrückverlegung deutlich kostengünstiger, da der rückverlegte Deich kürzer und niedriger wird.
  - Deichrückverlegung bewirkt eine Entlastung für das gegenüberliegende Ufer und damit für nicht geschützte Bereiche. Bei einer Ertüchtigung auf bestehender Deichachse würden nicht geschützte Gebiete schlechter gestellt.
  - Deichrückverlegung reduziert Verlust an Retentionsraum (landesplanerisches Gebot).
  - Bestehender Auwald wieder an das Überschwemmungsregime der Weißen Elster angeschlossen (Ziel der WRRL).
  - Aufstandsfläche des bestehenden Deiches kann für Ausgleichs- und Ersatzmaßnahmen für andere Eingriffe genutzt werden.

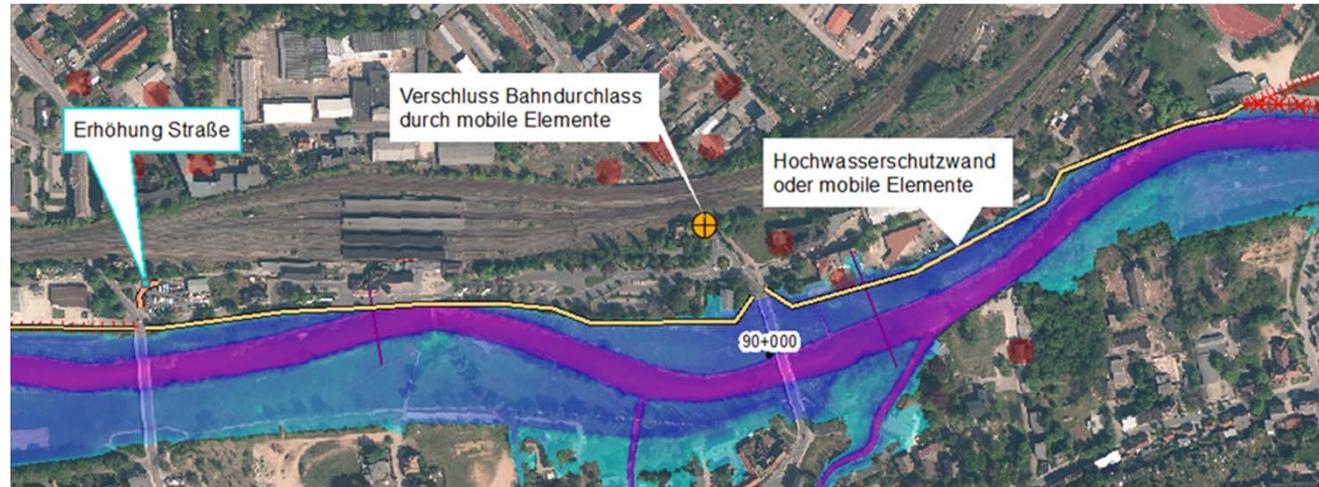
Nördl.  
Innenstadt  
(bisher  
nicht  
geschützt)

1. Feste Hochwasserschutzwand
2. Hochwasserschutzwand mit mobilen Elementen.
3. Verschluss der Bahndurchlässe durch mobile Elemente bzw. Erhöhung Straße.  
Bereich zwischen dem Bahndamm und der Weißen Elster nicht geschützt.

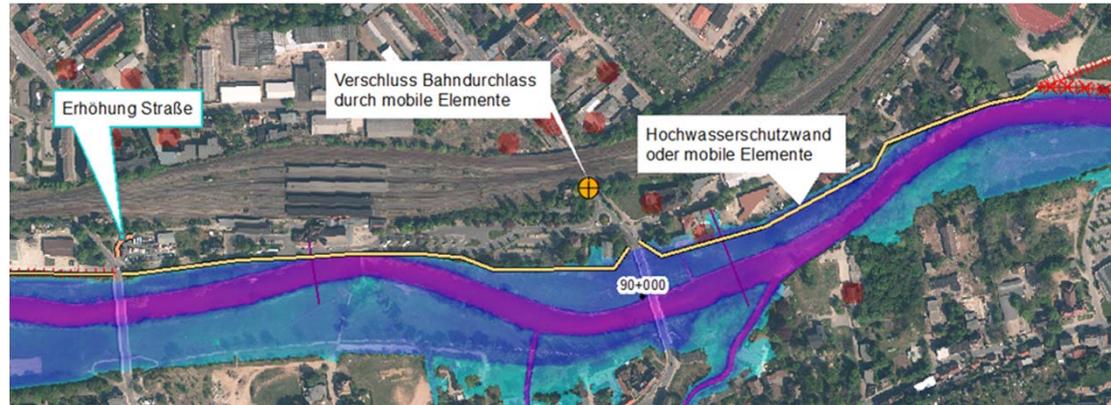
#### Nördl. Innenstadt (bisher nicht geschützt)

- Feste Hochwasserschutzwand als Vorzugslösung
  - Hochwasserschutz mit mobilen Elementen bindet im Katastrophenfall erhebliche Ressourcen des Katastrophenschutzes.

- Versagensrisiko bei mobilen Elementen deutlich höher, mit schwerwiegenden Folgen im Versagensfall
  - Hochwasserschutz mit mobilen Elementen teurer im Bau und in der Unterhaltung.

- Aus städtebaulicher Sicht wird eine feste Wand als verträglich angesehen.
- Verschluss Bahndurchlässe im Verhältnis zum Nutzen sehr kostengünstig, aber

- damit Maßnahme funktioniert, muss eine Flutung des dahinter liegenden Gebietes über die Kanalisation verhindert werden. Dafür wahrscheinlich umfangreiche Anpassungsmaßnahmen erforderlich.

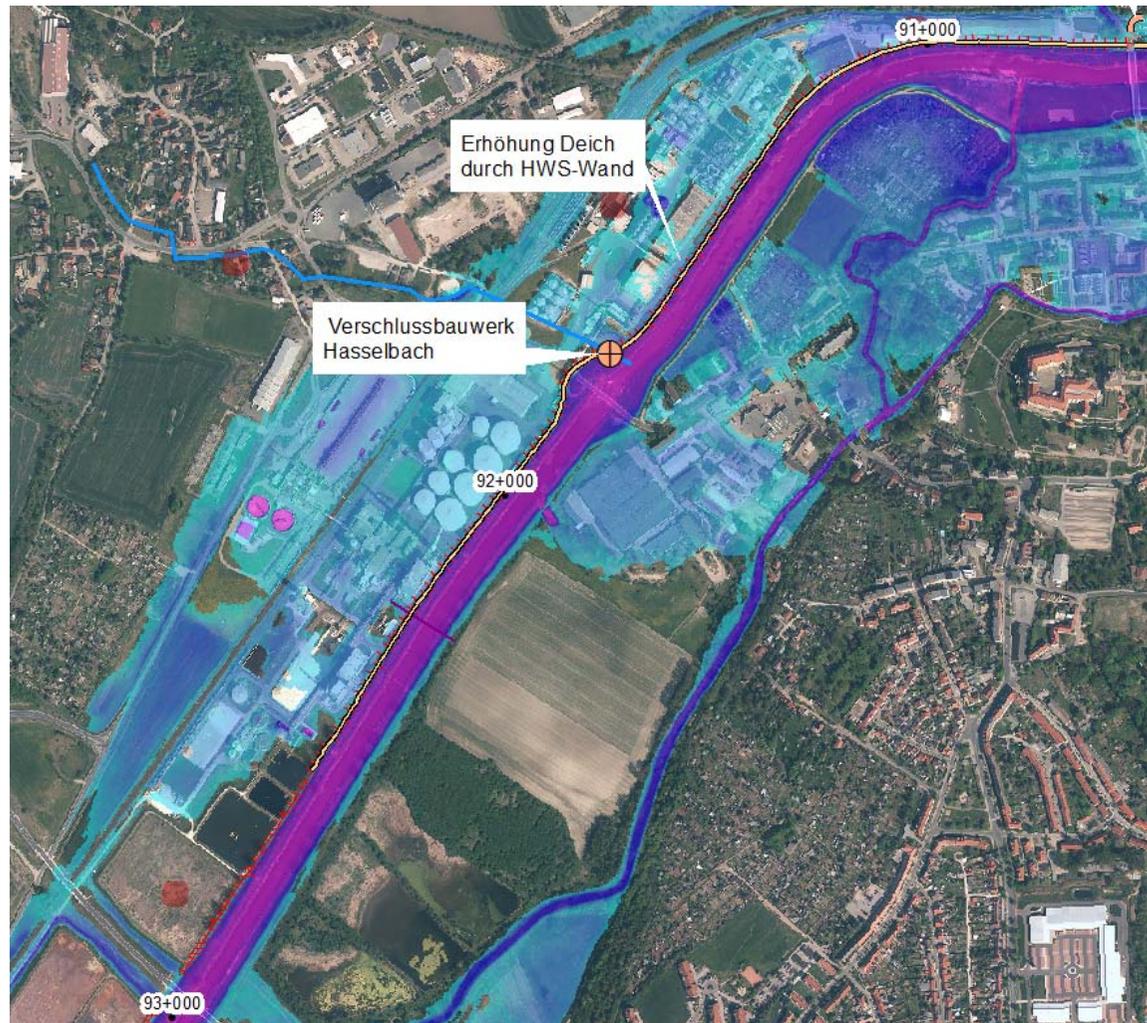
#### Deich Salsitz, Abschnitt Industriegebiet

- Erhöhung Deich würde Fließfläche erheblich verringern.
- Deshalb Hochwasserschutzwand auf bestehendem Deich als Vorzugslösung.
- Verschlussbauwerk Hasselbach erforderlich.

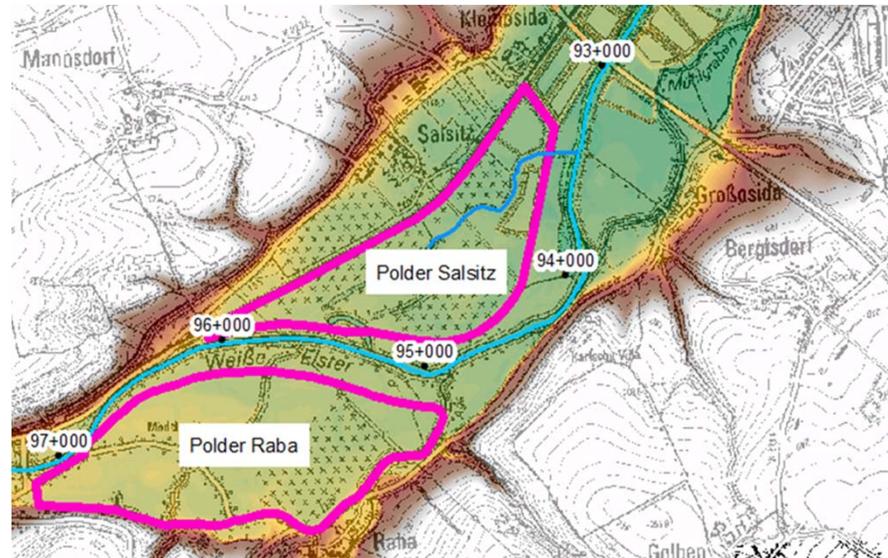
#### Polder Salsitz und Raba

1. Gesteuerter Flutpolder
2. Ungesteuerter Flutpolder
3. Ertüchtigung im Bestand
4. Deichrückverlegung

- **Raba: ungesteuerter Flutpolder, Beschickung ab HQ50**
- **Salsitz: Deichrückverlegung**
  - Nutzen-Kosten-Verhältnis für ungesteuerten Flutpolder günstiger
  - Nutzen-Kosten-Verhältnis für Polder Raba günstiger als für Polder Salsitz
  - Mit Polder Raba (ungesteuert) Scheitelreduzierung um ca. 30 m<sup>3</sup>/s möglich
  - Durch einen Polder Retentionsraumverlust durch innerörtliche Maßnahmen mehr als ausgeglichen
  - Deichrückverlegung Salsitz bewirkt Absenkung der Wasserstände, auch für ungeschützte Bereiche

© Lahmeyer Hydroprojekt **Deichrückverlegung ermöglicht Wiederanbindung Altarm**

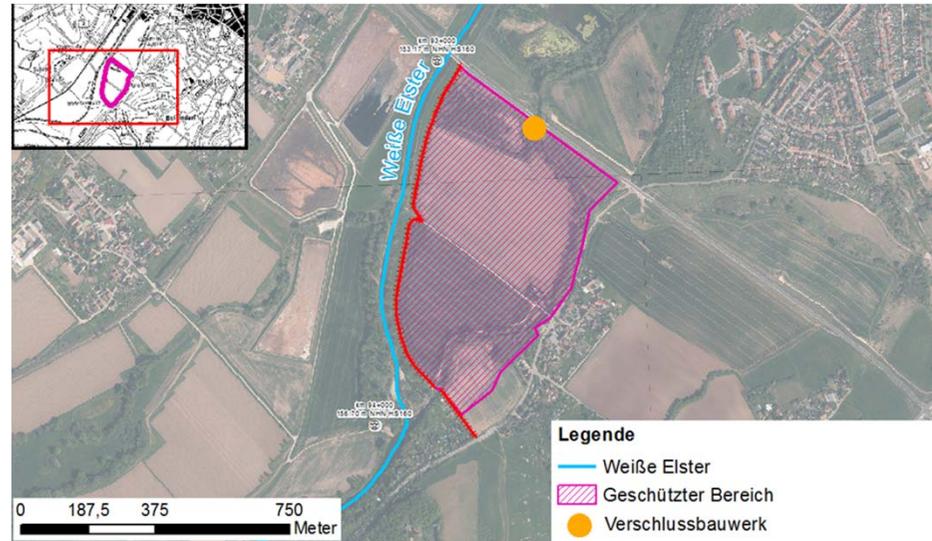
Rechtes Ufer, Abschnitt 1 (Großosida)

1. Ertüchtigung im Bestand
2. Rückbau Deich und Neubau Verschlussbauwerk

- Rückbau Deich und Neubau Verschlussbauwerk

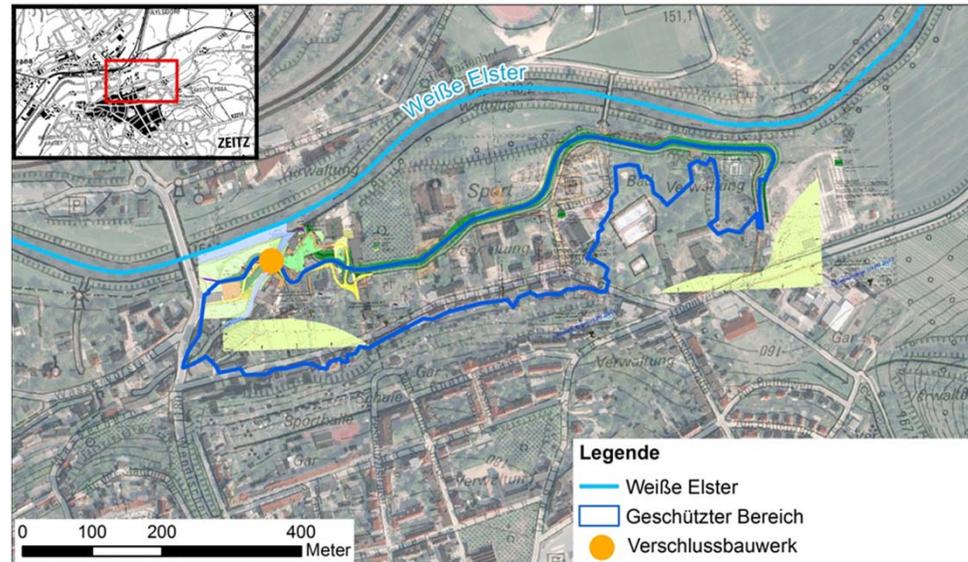
Rechtes Ufer, Abschnitt 4/5 (Freiligrathstraße)

1. Neubau Deich
2. Verzicht auf HWS-Anlage

- **Neubau Verschlussbauwerk, Verzicht auf Deich**
- **Objektschutz für verbleibende Objekte**
  - Ungünstiger Nutzen-Kosten-Verhältnis
  - Tierheim soll verlegt werden
  - Sanierte Gebäude an weißer Elster werden nicht geschützt, unsanierte werden geschützt
  - Altlasten im Baubereich
  - Gemäß Stadtentwicklungskonzept Rückbaugesbiet
  - Gemäß Flächennutzungsplan als Grünfläche vorgesehen

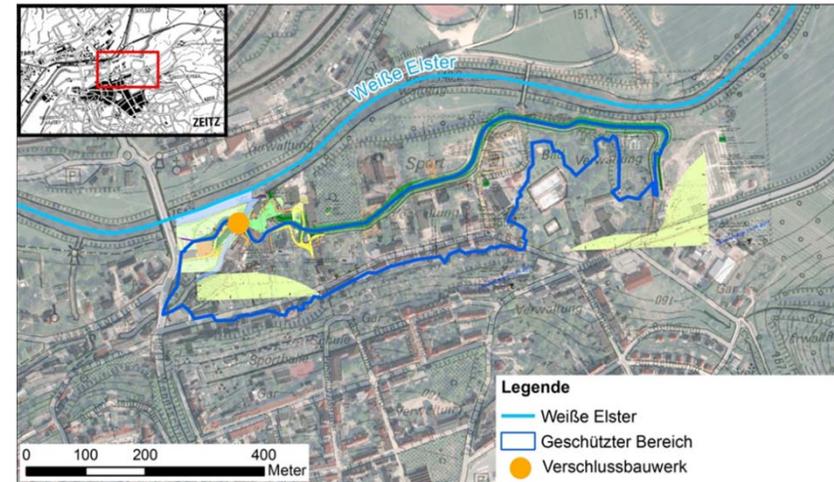
Rechtes Ufer, Abschnitt 4/5 (Freiligrathstraße)

Schätzung Schadenserwartungswert	
	im Bestand	bei Verlegung Tierheim
HQ10	250.000 €	50.000 €
HQ100	2.000.000 €	1.750.000 €
HQ200	2.500.000 €	2.200.000 €
Jährl. Schadenserwartungswert	162.500 €	100.875 €

Nutzen (Verringerung jährliche Schadenserwartung)	Jahreskosten Maßnahmen	Quotient Nutzen-Kosten
162.500 €	189.000 €	0,86
